ANALÝZA KONFLIKTNÍCH SITUACÍ NA PĚTIRAMENNÉ OKRUŽNÍ KŘIŽOVATCE
V KOLÍNĚ

ANALYSIS OF CONFLICT SITUATIONS ON FIVE-LEGGED ROUNDABOUT IN KOLÍN

The article presents the results of video analysis performed on roundabout in Kolín-City. This paper was prepared with financial support for research and development project No. CG911-008-910 "Influence of structural elements geometry on safety and fluency of operation on roundabouts and possibility of rise crashes prediction", the Ministry of Transport.

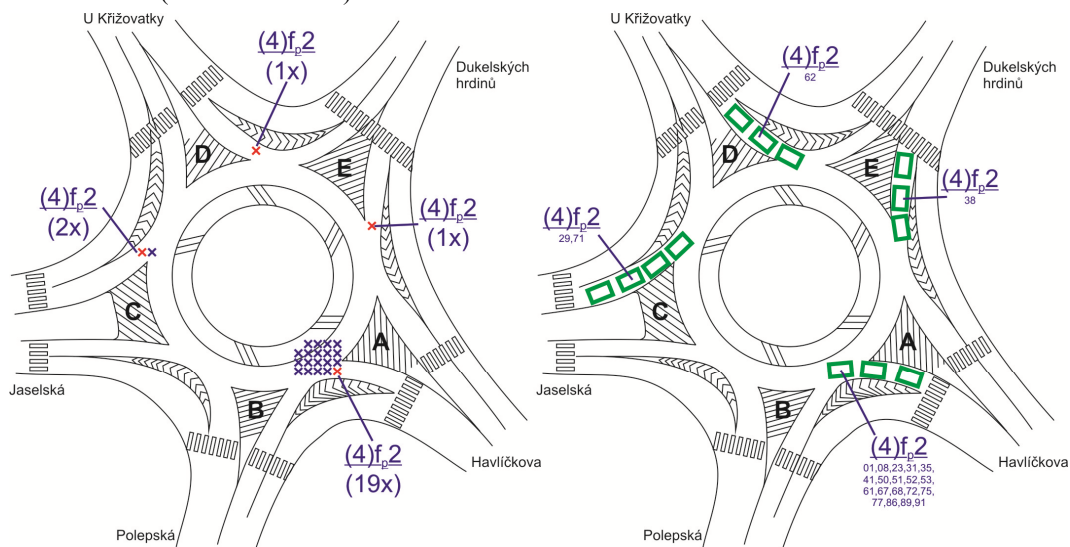
Obr. 6: Schéma místa vzniku a průběhu konfliktní situace $(4)f_p2$ [8]

Konfliktní situace $(4)f_p2$ (obr. 6):

Při této konfliktní situaci došlo k zastavení provozu před přechodem pro chodce na výjezdu z okružního pásu, přičemž došlo k omezení provozu na okružním pásu. Celkem bylo zaznamenáno 23 případů, z toho 19 na výjezdu A (vzdálenost přechodu pro chodce od okružního pásu je cca 16 m), 2 situace na výjezdu C (23 m) a po jedné situaci na výjezdu D (15 m) a E (18 m). Na výjezdu B k této situaci nedošlo (vzdálenost 12 m).

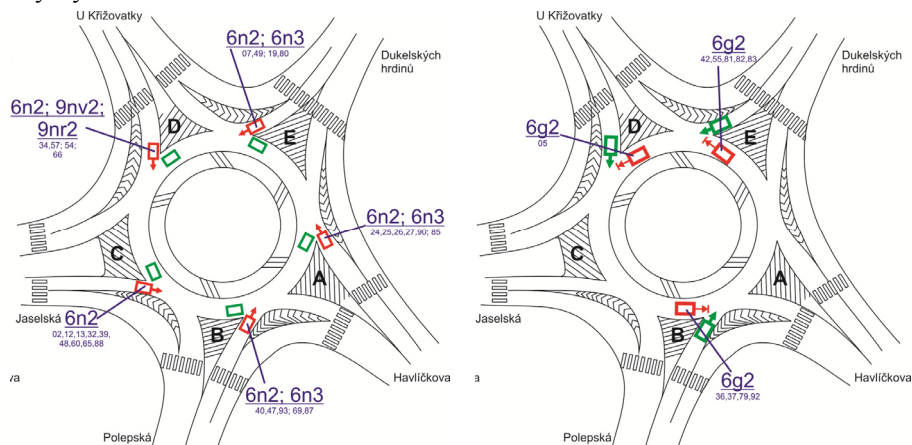
Obr. 7: Schéma průběhu konfliktní situace 6n2, 6n3, 9nv2 a 9nr2 (vlevo) a 6g2 (vpravo) [8]

Konfliktní situace 6n2, 6n3, 9nv2, 9nr2 (obr. 7 vlevo):

Vozidlo vjíždějící do okružního pásu nedalo přednost v jízdě vozidlu jedoucímu po okružním pásu. Celkem došlo k 28 případům, z toho 6x na vjezdu A, 5x na vjezdu B, 9x na vjezdu C, 4x na vjezdu D a 4x na vjezdu E. V jednom případě byl účastníkem cyklista a v jednom motocykl.

Konfliktní situace 6g2 (obr. 7 vpravo):

Vozidlo na okružním pásu dalo přednost v jízdě vozidlu na vjezdu. Došlo celkem k 10 případům, z toho 4x na vjezdu B, 1x na vjezdu D a 1x na vjezdu E. Na vjezdech A a C se tato situace nevyskytla.

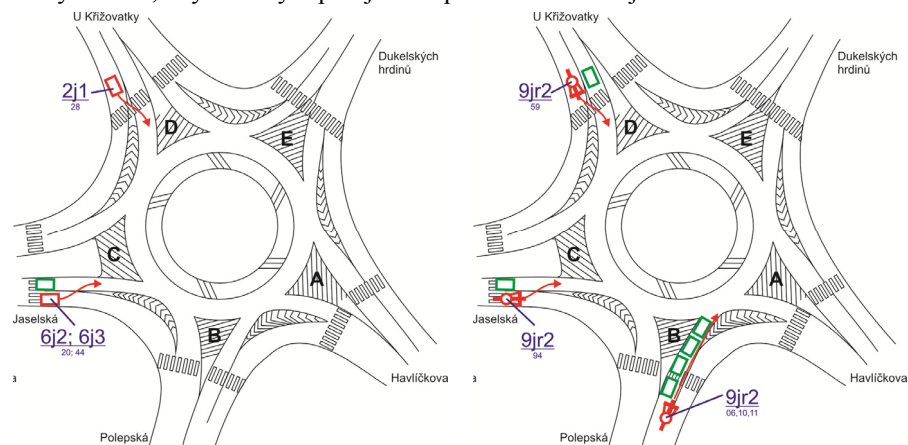
Obr. 8: Schéma průběhu konfliktní situace 2j1, 6j2 a 6j3 (vlevo) a 9jr2 (vpravo) [8]

Konfliktní situace 2j1, 6j2, 6j3 (obr. 8 vlevo):

Situace, kdy vozidlo přešlo na vjezdu z pravého do levého jízdního pruhu a to buď přes plnou čáru souvislou, nebo přes dopravní stín. Důvodem bylo pravděpodobně chybné zařazení do správného jízdního pruhu před křižovatkou. Došlo ke třem těmto situacím.

Konfliktní situace 9jr2 (obr. 8 vpravo):

Situace (5x), kdy motocykl přešel na vjezdu z pravého do levého jízdního pruhu a to buď přes plnou čáru souvislou, nebo přes dopravní stín. Důvodem mohlo být chybné zařazení do správného jízdního pruhu před křižovatkou (pravděpodobně však šlo o úmyslné chování). Stejným symbolem byly označeny situace, kdy motocykl předjížděl zprava frontu čekajících vozidel.

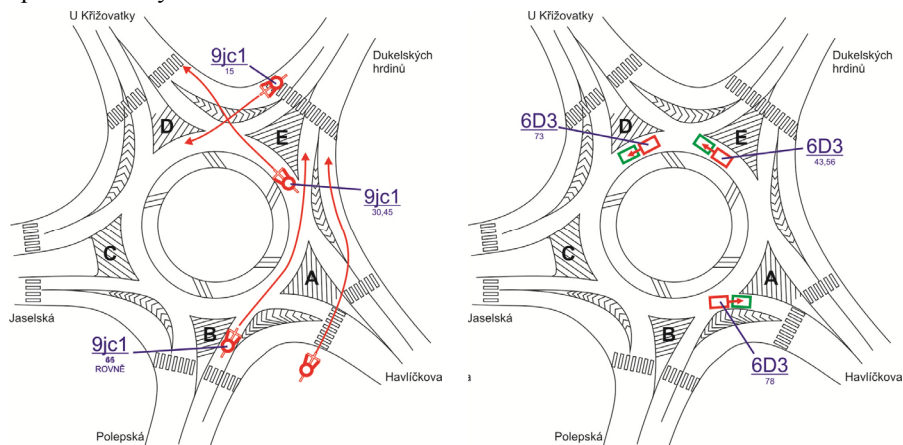
Obr. 9: Schéma průběhu konfliktní situace 9jc1 (vlevo) a 6D3 (vpravo) [8]

Konfliktní situace 9jc1 (obr. 9 vlevo):

Chybné počinání cyklistů na okružní křižovatce. Žádný jiný účastník však nebyl ani ohrožen ani omezen. Došlo k 5 případům, přičemž podrobnosti jsou patrné z obr. 9 vlevo (cyklista vjíždějící vjezdem B nejel po okružním pásu v pravé části jízdního pruhu ale v blízkosti prstence).

Konfliktní situace 6D3 (obr. 9 vpravo):

Při těchto konfliktních situacích hrozil střet vozidla nárazem zezadu. Pouze prudké zabrzdění nebo úhybný manévr zabránilo střetu. Podrobnosti jsou patrné z obr. 9 vpravo. Celkem došlo ke čtyřem případům a vždy šlo o následné konfliktní situace.

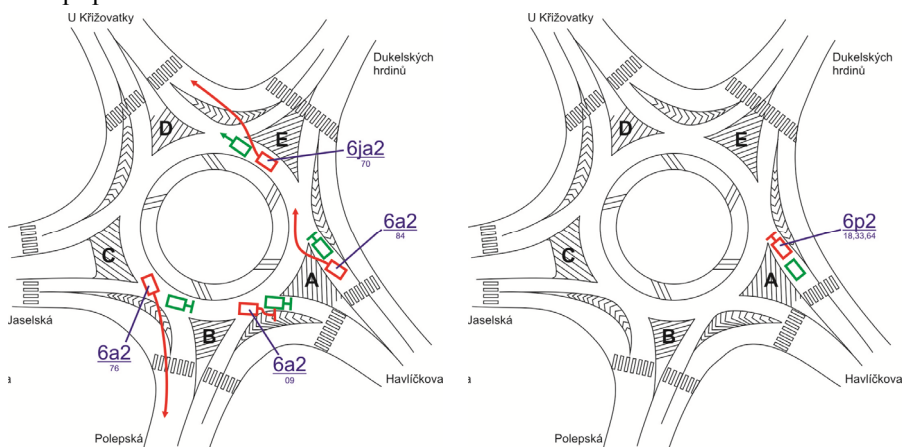
Obr. 10: Schéma průběhu konfliktní situace 6a2, 6ja2 (vlevo) a 6p2 (vpravo) [8]

Konfliktní situace 6a2, 6ja2 (obr. 10 vlevo):

Agresivní chování řidičů motorových vozidel. Podrobnosti jsou patrné z obr. 10 vlevo. Celkem došlo ke čtyřem případům a ve dvou případech šlo o následné konfliktní situace.

Konfliktní situace 6p2 (obr. 10 vpravo):

Pasivní chování řidičů motorových vozidel. Podrobnosti jsou patrné z obr. 10 vpravo. Celkem došlo ke třem případům.

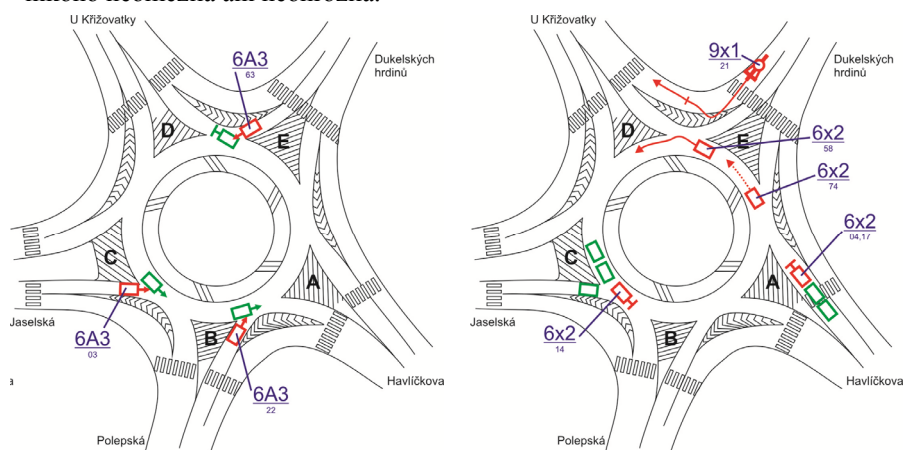
Obr. 11: Schéma průběhu konfliktní situace 6A3 (vlevo) a 6x2 a 9x1 (vpravo) [8]

Konfliktní situace 6A3 (obr. 11 vlevo):

Při těchto konfliktních situacích hrozil střet vozidla jedoucího vjezdem do vozidla jedoucím, resp. stojícím na okružním pásu (tzv. střet s příčně jedoucím). Pouze prudké zabrzdění nebo úhybný manévr zabránilo střetu. Celkem došlo ke třem případům a vždy šlo o následné konfliktní situace.

Konfliktní situace 6x2, 9x1 (obr. 11 vpravo):

Konfliktní situace označené symbolem 6x2 nebyly zařazeny do jiných běžných kategorií. Jde o tyto konfliktní situace:

- KS č. 4 – Řidič vozidla zastavil z nejasných důvodů na vjezdu A cca 6 m před okružním pásem. Ovlivnil další vozidla za sebou. Po rozjetí se opět zastavil cca 4 m před okružním pásem (v obou případech dával přednost v jízdě vozidlům na okružním pásu, ovšem ve velké vzdálenosti od okružního pásu).

- KS č. 17 (obdobu KS č. 4) – Řidič OA zastavil z nejasných důvodů na vjezdu A cca 4 m před okružním pásem. Ovlivnil další vozidla za sebou (dával přednost v jízdě vozidlům na okružním pásu, ovšem ve velké vzdálenosti od okružního pásu).

- KS č. 14 – Řidič jízdní soupravy jedoucí po okružním pásu zastavil svou přední částí na výjezdu B, přičemž návěsem byl zablokován vjezd C. Šlo pravděpodobně o váhání řidiče, jenž si nebyl jist, zda odbočuje správným výjezdem. Bylo tak však umožněno vjetí několika vozidel z vjezdu B (byl-li to ze strany řidiče jízdní soupravy úmysl, pak by se jednalo o situaci typu 6g2).

- KS č. 58 – Chaotické chování řidiče na okružním pásu před výjezdem D, kdy z počátku jakoby chtěl opustit křižovatku výjezdem D, ale nakonec pokračoval po okružním pásu.

- KS č. 74 – Velmi pomalá a zřejmě nejistá jízda řidiče jízdní soupravy po okružním pásu (jel z ramene A). Došlo k ovlivnění provozu na okružním pásu.

- KS č. 21 – Motocykl z nejasných důvodů na rameni E vjel na dopravní stín (mezi spojovací větví z E do D a vjezdem D) a posléze na spojovací větev (z E do D), kde se zastavil. Po několika sekundách se opět rozjel a to výjezdem D. Tato konfliktní situace nikoho neomezila ani neohrozila.

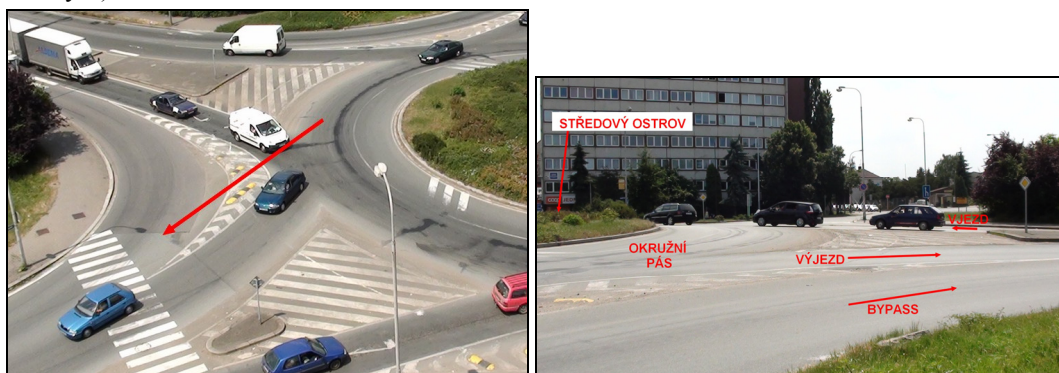
Sledovaná křižovatka má, mimo výše popsaných problémů, také řadu nedostatků jako například nevýrazné vodorovné značení (které je v některých místech buď neobnoveno anebo je zakryto souvislou vrstvou nečistot) – viz obr. 12. Místo výraznějších fyzických ostrůvků je použito vodorovného značení (s využitím vodorovné značení V 13a – Šikmé rovnoběžné čáry), které, i kdyby bylo dobře viditelné, nepůsobí na řidiče efektivně a řidiči pak přejíždějí přes tyto šrafy a mnohdy jim v tom nezabrání ani nevhodně instalované příčné prahy (viz obr. 12 vlevo, obr. 13 a situace typu 6a2 – viz výše).

Obr. 12: Nevýrazné vodorovné dopravní značení (vpravo i vlevo), chybně instalované příčné prahy (vlevo – viz také obr. 13)

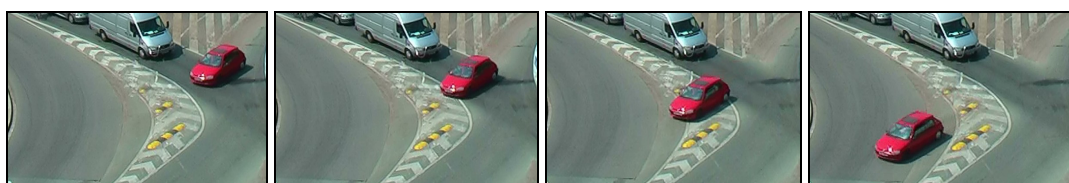
Obr. 13: Zneužití chybně instalovaných příčných prahů
